Reparatie Diskdrive Philips NMS 8245

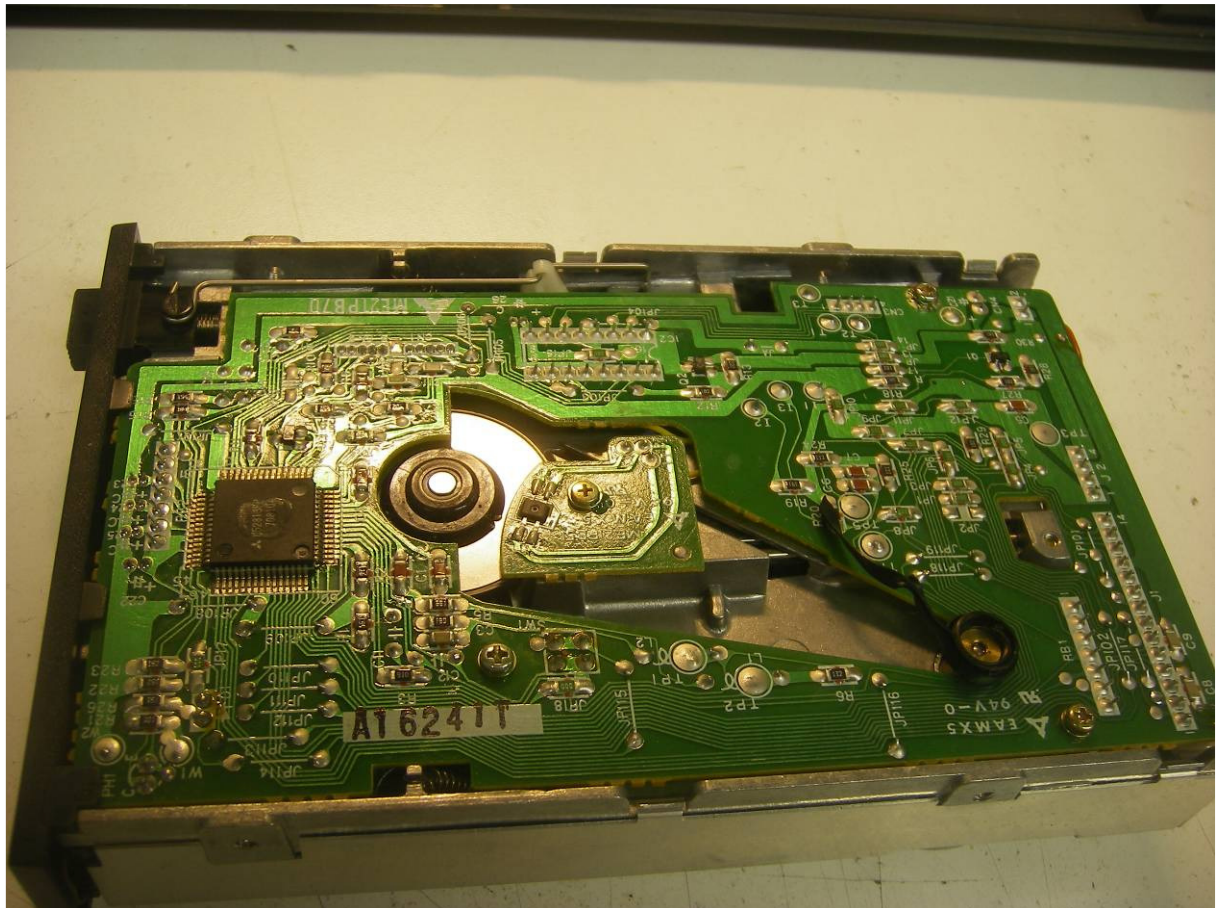
Het meest voorkomende probleem is een snaar welke is uitgedroogd. De oorzaak hiervan is dat de diskdrive een hele tijd niet gebruikt is geweest. Test wel de diskdrive, zodat je zeker weet dat de motor nog werkt. Indien de motor niet werkt is het ook niet nodig om de snaar te vervangen. Het probleem heeft dan niets met de snaar te maken.

De snaar is helemaal vergaan en zit opgestroopt

- Bouw de diskdrive uit en verwijder de bodemplaat
- Verwijder de kap
- Verwijder het frontje
- Schroef de grote printplaat los
- Schroef het kleine printplaatje los en let hierbij op de stand. Er zit een sleufgat in
- Haal de motorsteker los en klap de print opzij
- Verwijder alle resten van de oude snaar (indien nodig ook ontvetten)
- Plaats de nieuwe snaar
- Bouw alles weer terug (wees nauwkeurig met het terugplaatsen van het kleine printje met het sleufgat)

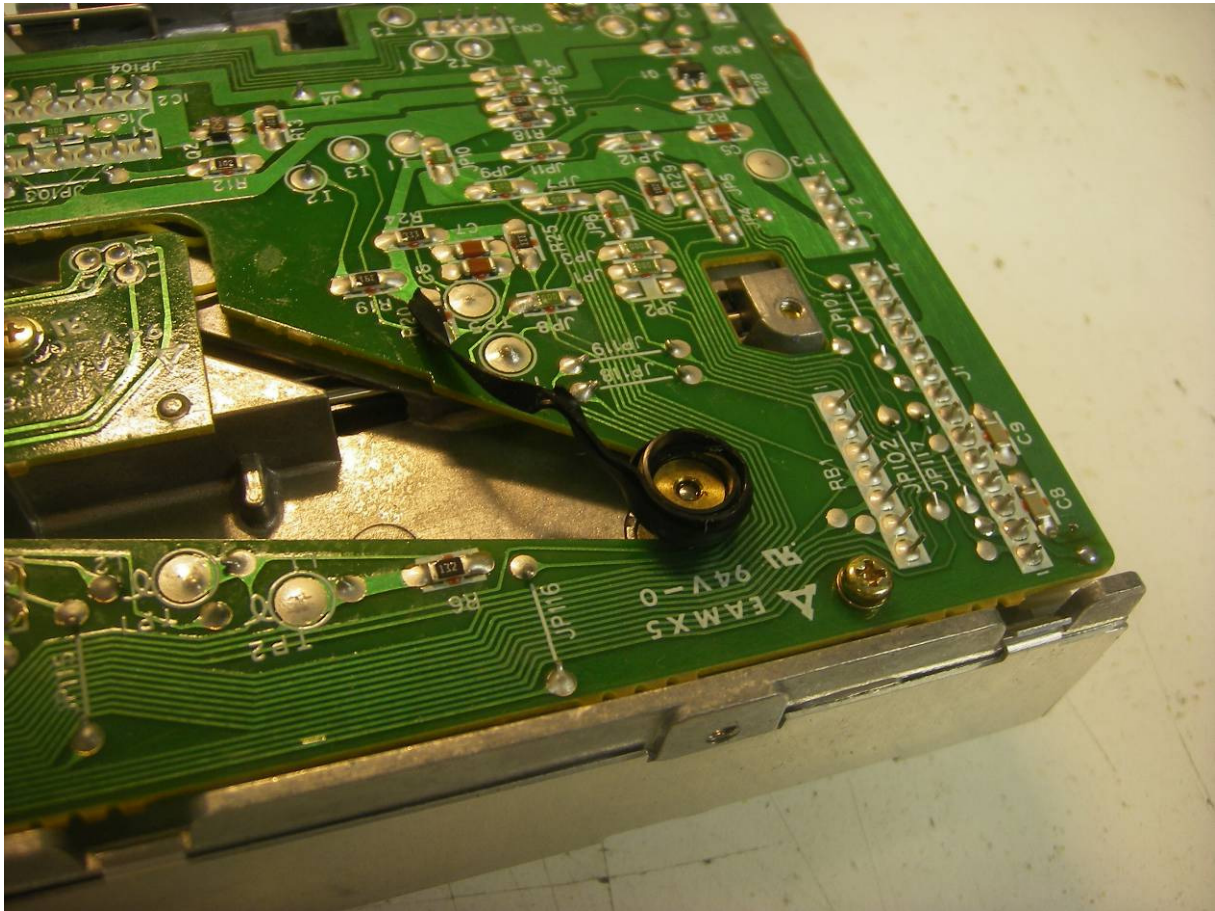
Detailfoto van de restanten van de snaar
